1- CLIENTE: BONIER EQUIPAMENTOS DE SEGURANÇA LTDA

2 – DATA: 06 de Março de 2014.

3 - OBJETIVO

Analisar componentes identificados como “chapeletas” construídas em aço inoxidável aplicando as técnicas de espectrometria de emissão óptica, análise metalográfica e ensaios de microdureza.

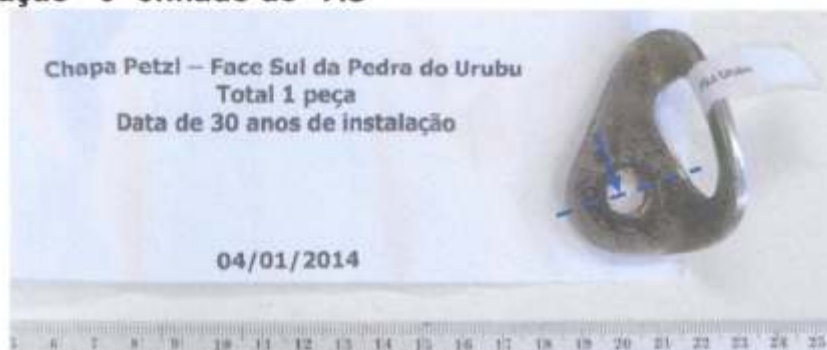
Fotografia 1 – Amostra S-40788 – CHAPELETA PETZL - Como recebida para realização dos ensaios propostos. Em azul local de remoção da amostra para realização da análise metalográfica. Escala em milímetros.

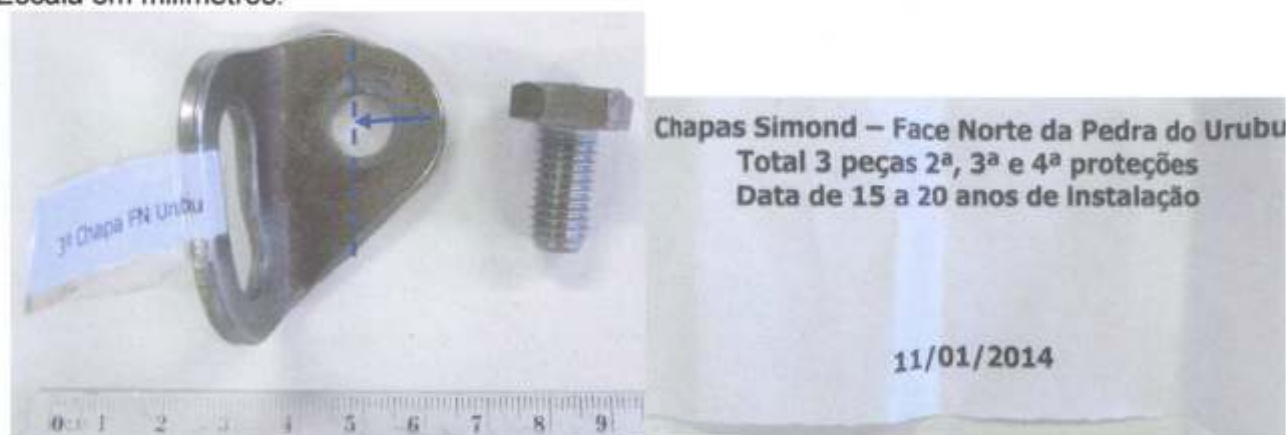
Fotografia 2 – Amostra S-40789 – CHAPELETA SIMOND - Como recebida para realização dos ensaios propostos. Em azul local de remoção da amostra para realização da análise metalográfica. Escala em milímetros.

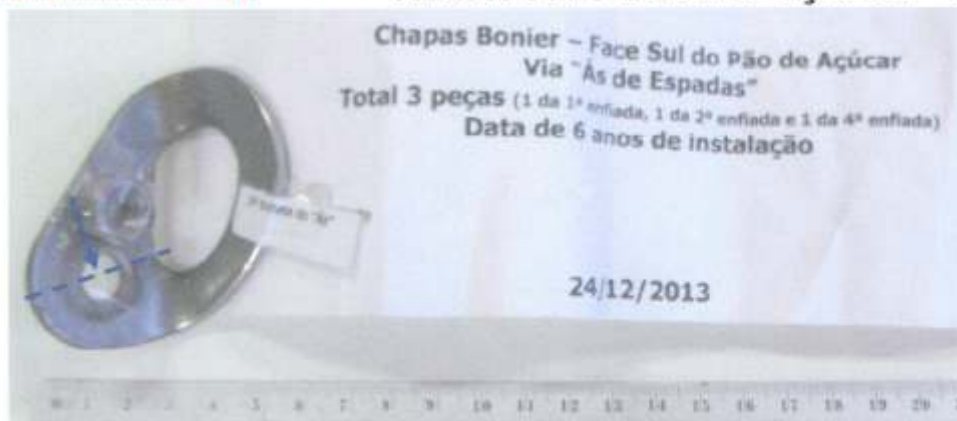
Fotografia 3 – Amostra S-40790 – CHAPELETA BONIER - Como recebida para realização dos ensaios propostos. Em azul local de remoção da amostra para realização da análise metalográfica. Escala em milímetros.

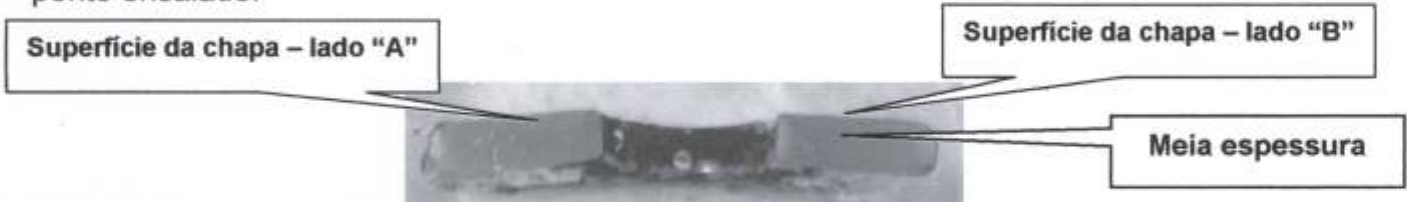
Fotografia 4 – Amostra S-40788 – Chapa PETZL - Local da análise metalográfica - Indicação dos pontos de medição de dureza.

Local da medição		Distância da superfície (mm)	Dureza
			HV ₁
Lado A	Próximo à superfície	0,05	214
		0,10	217
		0,60	210
	Núcleo		201 – 201 – 205
Lado B	Próximo à superfície	0,05	257
		0,10	257
		0,85	219
		1,40	210
	Núcleo		201 – 205 – 205
Próximo à superfície do furo		0,10	373
		0,20	363

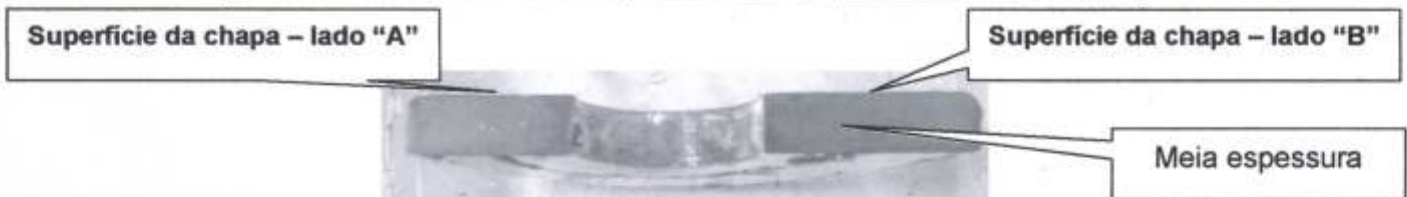
Fotografia 5 – Amostra S-40789 – Chapa Simond - Local da análise metalográfica - Indicação dos pontos de medição de dureza.

Local da medição		Distância da superfície (mm)	Dureza
			HV ₁
Lado A	Próximo à superfície	0,05	330
		0,50	330
	Núcleo		330 – 330 – 330
Lado B	Próximo à superfície	0,05	348
		0,10	348
		0,50	339
	Núcleo		330 – 330 – 330
Próximo à superfície do furo		0,15	426
		0,20	401

7.2 - Valores de dureza elevados para a amostra Simond (330 HV), quando comparados às amostras Bonier (197 HV) e Petzl (201 HV).

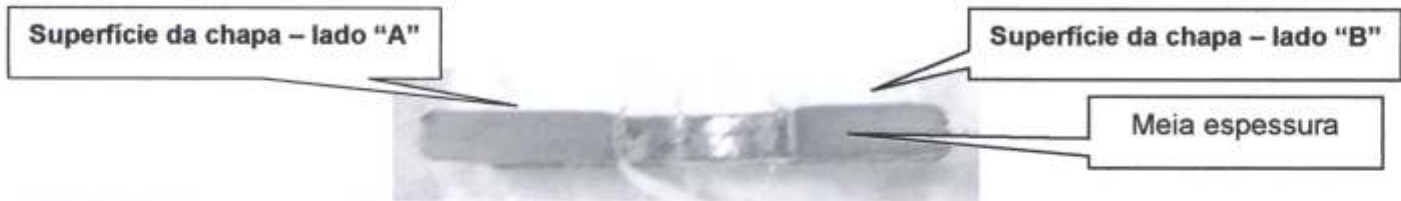
Fotografia 6 – Amostra S-40790 – Chapa Bonier - Local da análise metalográfica - Indicação dos pontos de medição de dureza.

Local da medição		Distância da superfície (mm)	Dureza
			HV ₁
Lado A	Próximo à superfície	0,05	229
		0,10	224
		0,50	214
		1,50	201
Núcleo			195 – 197 – 197
Lado B	Próximo à superfície	0,05	240
		0,10	224
		0,50	214
Próximo à superfície do furo		0,10	358
		0,15	384

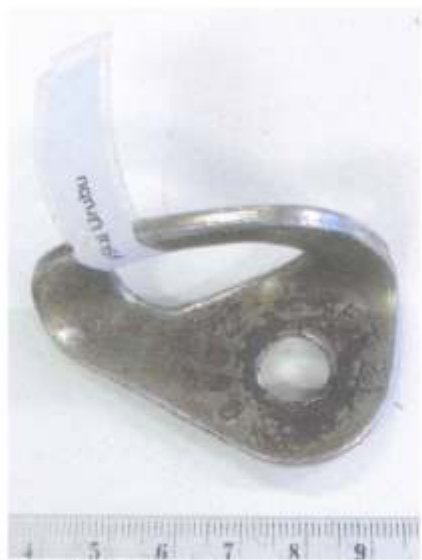
Fotografia 7 – Amostra S-40788 – Chapa PETZL - Observa-se produto de corrosão (preto), na região de fixação da chapeleta na rocha pelo uso de parafuso.

A presença de produtos de corrosão na superfície da Chapeleta.

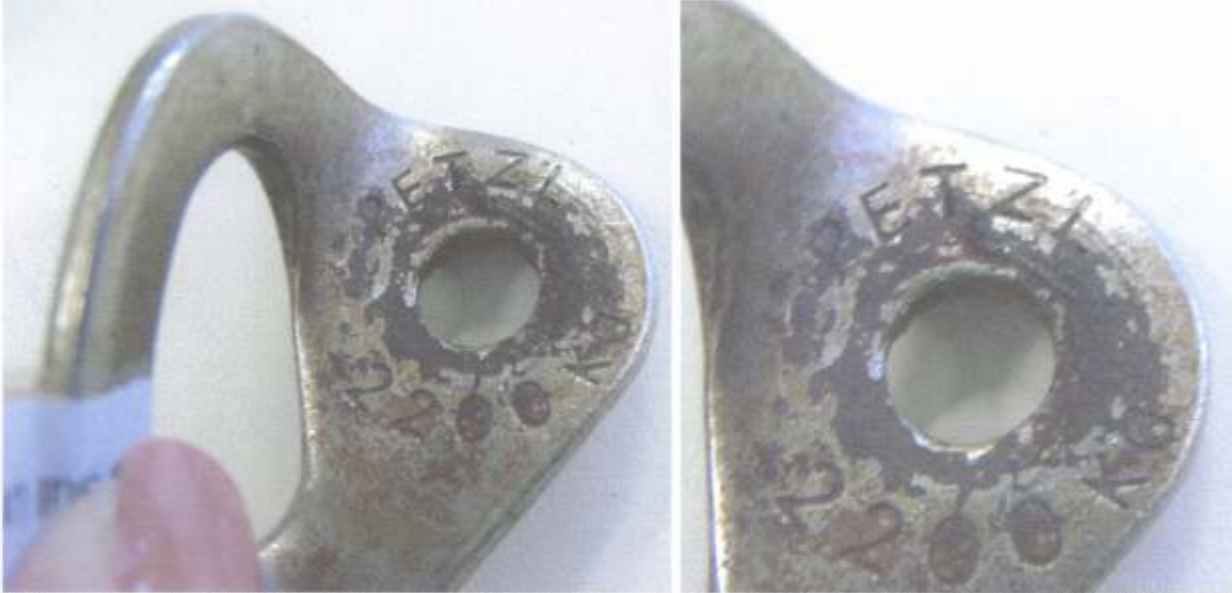
Fotografia 8 – Amostra S-40788 – Chapa PETZL – detalhe da fotografia 07 - Observa-se produto de corrosão (preto), sendo este o ponto com corrosão na união entre o parafuso de fixação e a chapeleta.

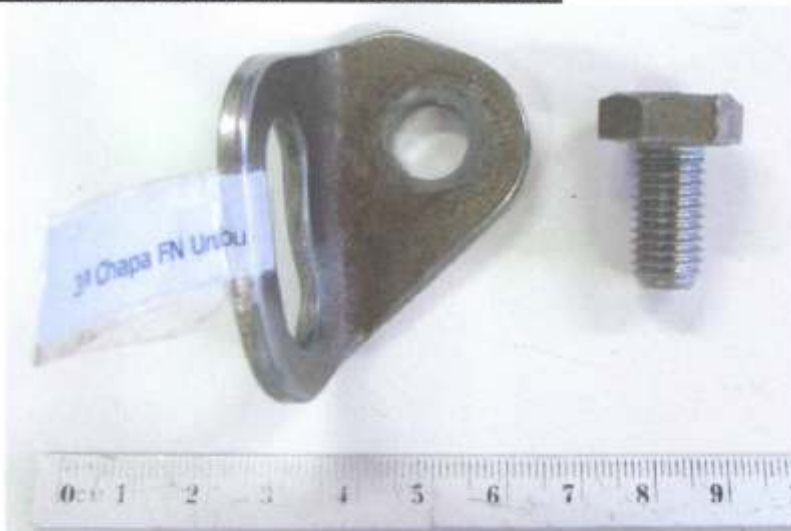
Fotografia 9 – Amostra S-40789 – Chapa SIMOND - Observa-se produto de corrosão (vermelho), na região de fixação da chapeleta na rocha pelo uso de parafuso.

A presença de produtos de corrosão na superfície da Chapeleta.

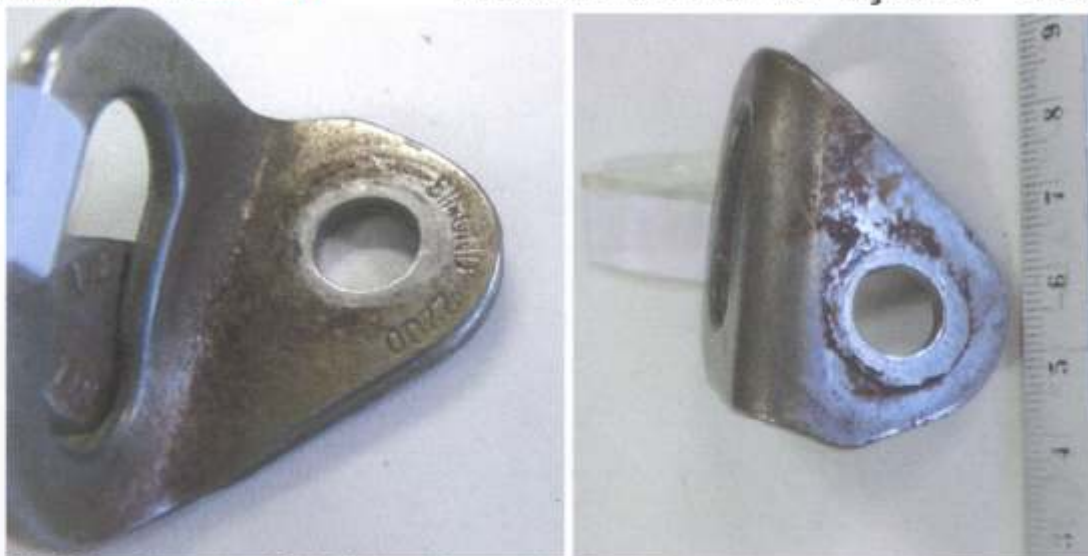
Fotografia 10 – Amostra S-40789 – Chapa SIMOND – detalhe da fotografia 09 - Observa-se produto de corrosão (vermelho), sendo este o ponto com corrosão na união entre o parafuso de fixação e a chapeleta.

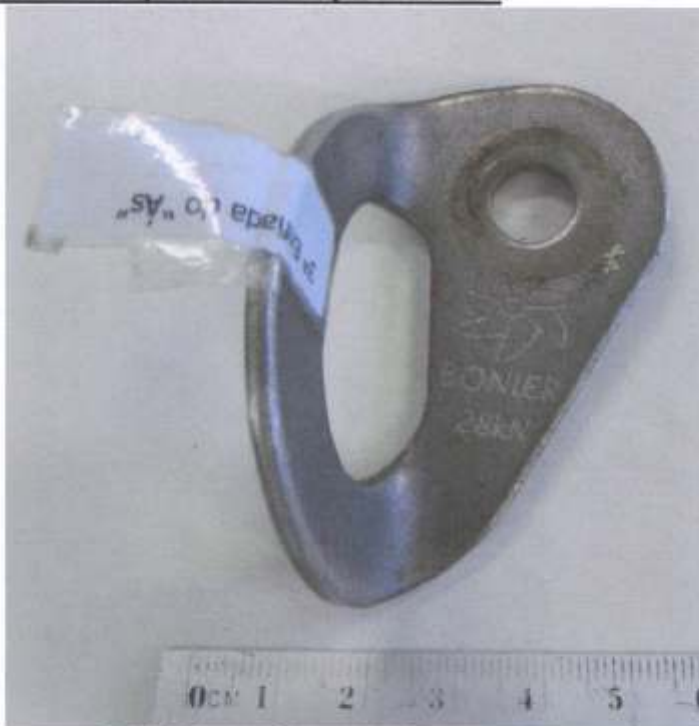
Fotografia 11 – Amostra S-40790 – Chapa BONIER - Observa-se produto de corrosão (vermelho), na região de fixação da chapeleta na rocha pelo uso de parafuso.

A presença de produtos de corrosão na superfície da Chapeleta.

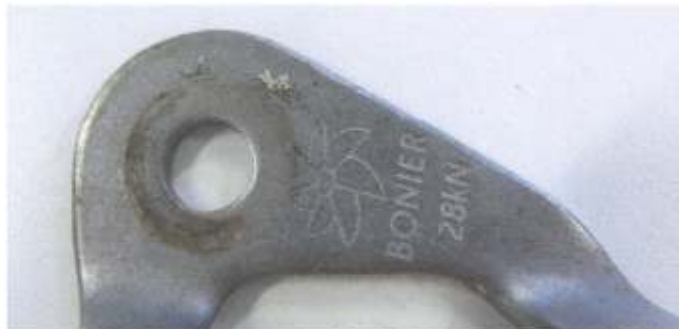
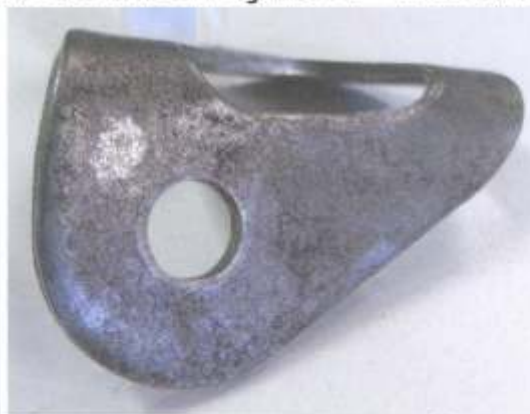
Fotografia 12 – Amostra S-40790 – Chapa BONIER – detalhe da fotografia 11 - Observa-se produto de corrosão (vermelho), sendo este o ponto com corrosão na união entre o parafuso de fixação e a chapeleta.

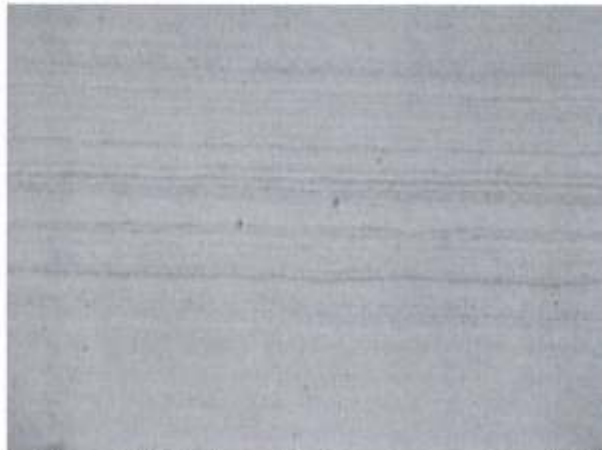
Micrografia 1: S-40788 – Chapa PETZL – Meia espessura - Distribuição de inclusões não-metálicas de óxidos globulares, série fina, tipo D e nível 1, conforme norma NBR NM 88/2000. Amostra sem ataque, 100X.

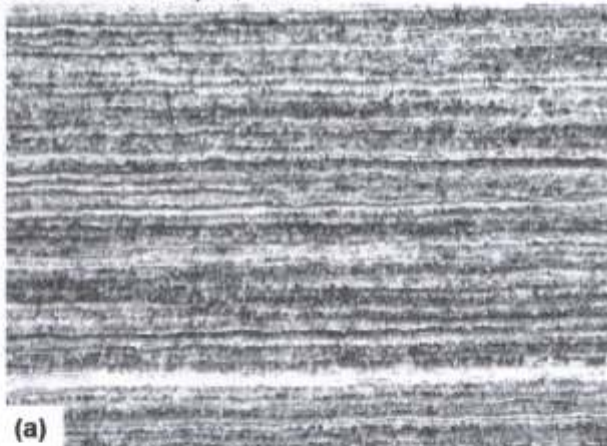
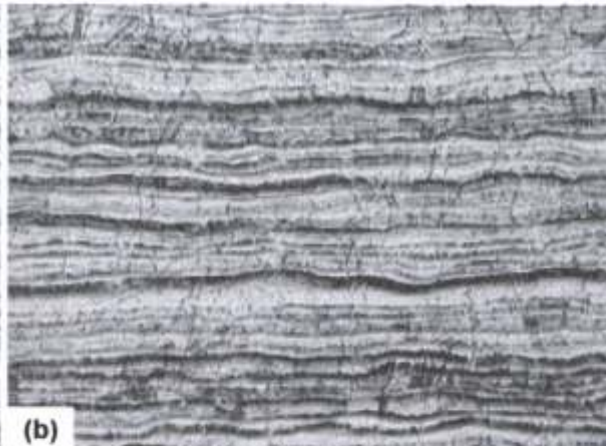
A microestrutura característica do metal de base da chapa é composta por uma matriz austenítica com linhas de deformação plástica. Foi constatada a direcionalidade na matriz pelas linhas retas horizontais, que foram atacadas pelo reagente. Este fato mostra que o material se apresenta com encruamento plástico que tem sua origem na fabricação da chapa. Este fato evidencia que a chapa foi aplicada como recebida.

Micrografia 2: S-40788 – Chapa PETZL - metal de base - (a) Microestrutura típica de material trabalhado a frio. A direcionalidade da matriz austenítica é mostrada pelas linhas retas horizontais, atacadas em função da resistência à corrosão do material estar reduzida. Aumento 100X; (b) Detalhe da região vista em (a). Ataque Vilella, aumento 400X.

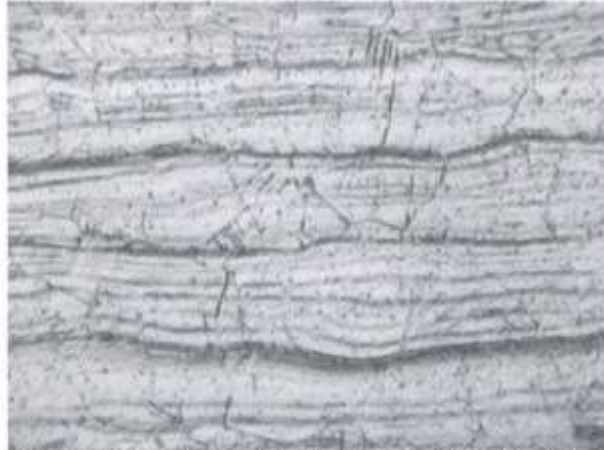
Presença de precipitação de carbeto nos contornos de grãos em toda seção analisada.

Micrografia 3: S-40788 – Chapa PETZL -metal de base - Detalhe da região vista em 2a. Presença de precipitação de carbeto. Ataque Vilella, aumento 800X

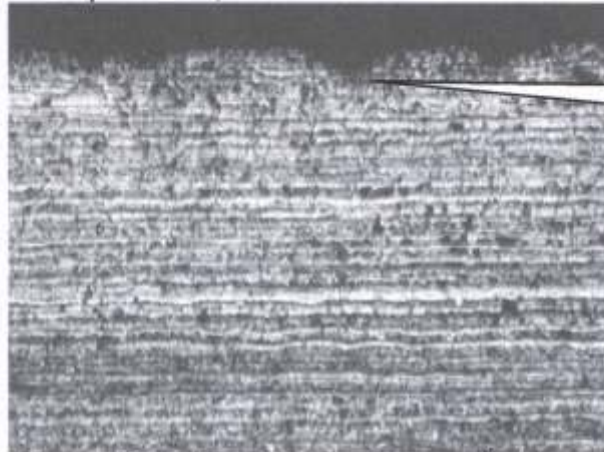
Superfície com indicação de corrosão.

Micrografia 4: S-40788 – Chapa PETZL – Próximo à superfície com corrosão - Microestrutura típica de material trabalhado a frio. A direcionalidade da matriz austenítica é mostrada pelas linhas retas horizontais, atacadas em função da resistência à corrosão do material estar prejudicada. Presença de corrosão na superfície da chapa. Ataque Vilella. Aumento 100X.

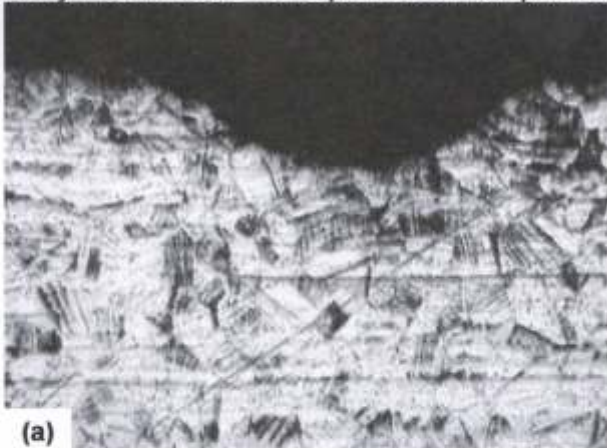
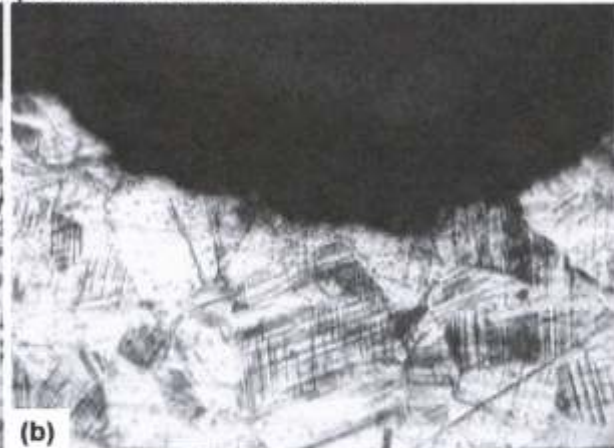
Micrografia 5: S-40788 – Chapa PETZL - Próximo à superfície com corrosão - Detalhe da micrografia 4 - (a) Material com microestrutura altamente encruada, indicativo de material obtido por deformação a frio. 400X; (b) Detalhe da região vista em (a). Ataque Vilella, aumento 800X.

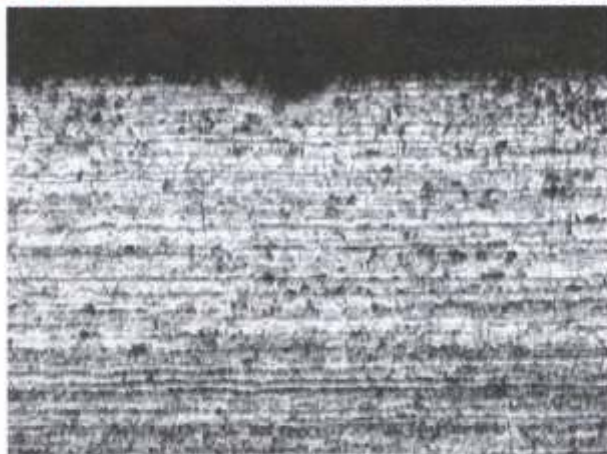
Micrografia 6: S-40788 – Chapa PETZL - Próximo à superfície com corrosão - Microestrutura típica de material trabalhado a frio. A direcionalidade da matriz austenítica é mostrada pelas linhas retas horizontais, atacadas em função da resistência à corrosão do material estar prejudicada. Presença de corrosão na superfície da chapa. Ataque Vilella. Aumento 100X.

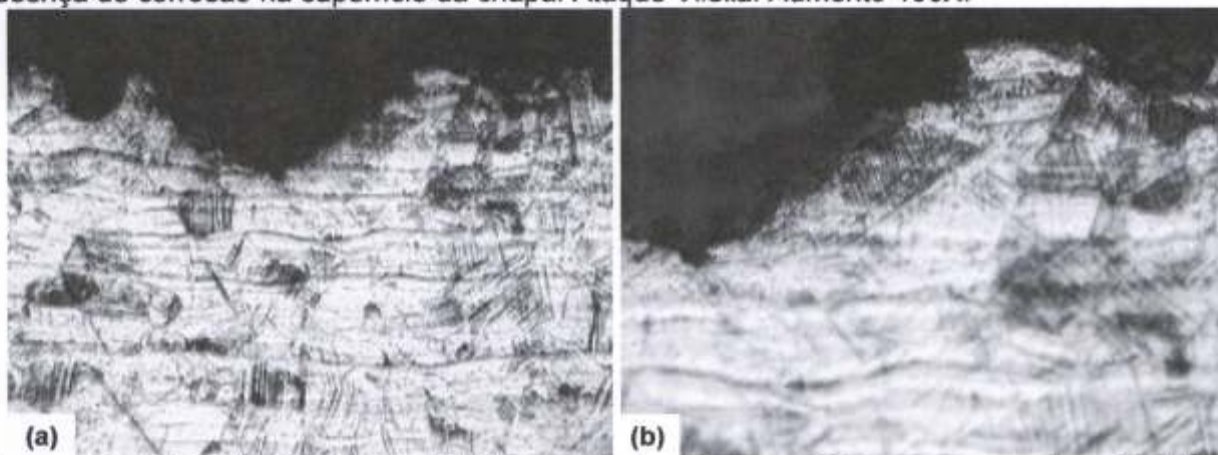
Micrografia 7: S-40788 – Chapa PETZL - Próximo à superfície com corrosão - Detalhe da micrografia 6 - (a) Material com microestrutura altamente encruada, indicativo de material obtido por deformação a frio. 400X; (b) Detalhe da região vista em (a). Ataque Vilella, aumento 800X.

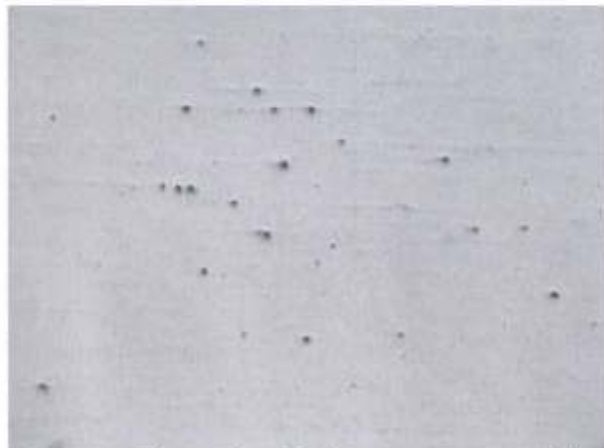
Micrografia 1: S-40789 – Chapa Simond – Meia espessura - Distribuição de inclusões não-metálicas de óxidos globulares, série fina, tipo D e nível 3, conforme norma NBR NM 88/2000. Amostra sem ataque, 100X.

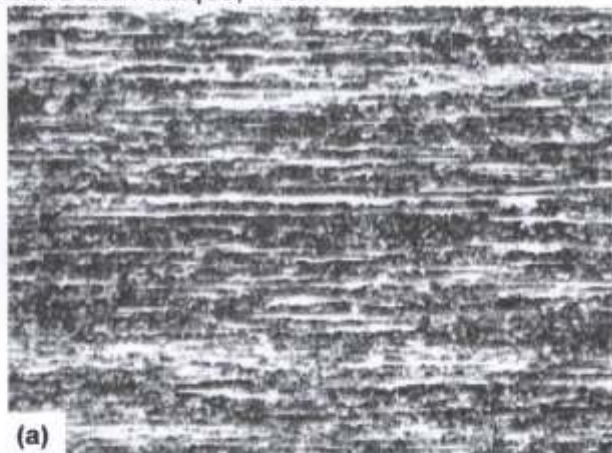
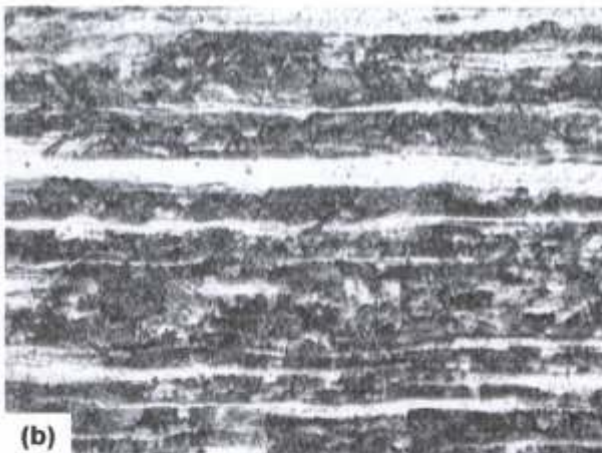
A microestrutura característica do metal de base da chapa é composta por uma matriz austenítica com linhas de deformação plástica. Foi constatada a direcionalidade na matriz pelas linhas retas horizontais, que foram atacadas pelo reagente. Este fato mostra que o material se apresenta com encruamento plástico que tem sua origem na fabricação da chapa. Este fato evidencia que a chapa foi aplicada como recebida.

Micrografia 2: S-40789 – Chapa Simond - metal de base - (a) Microestrutura típica de material trabalhado a frio. A direcionalidade da matriz austenítica é mostrada pelas linhas retas horizontais, atacadas em função da resistência à corrosão do material estar reduzida. Aumento 100X; (b) Detalhe da região vista em (a). Ataque Marble, aumento 400X.

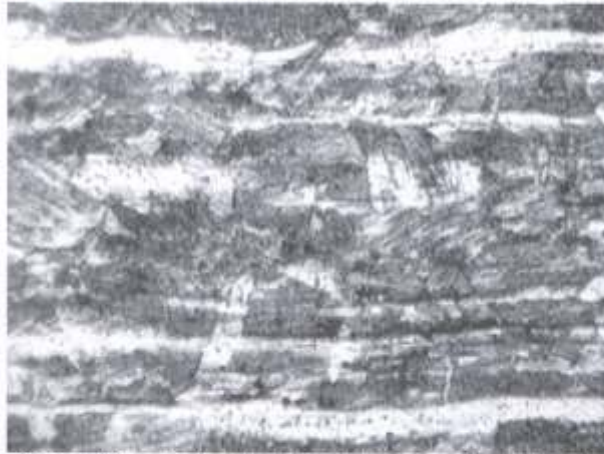
Micrografia 3: S-40789 – Chapa Simond - metal de base - Detalhe da região vista em 2a. Ataque Marble, aumento 800X

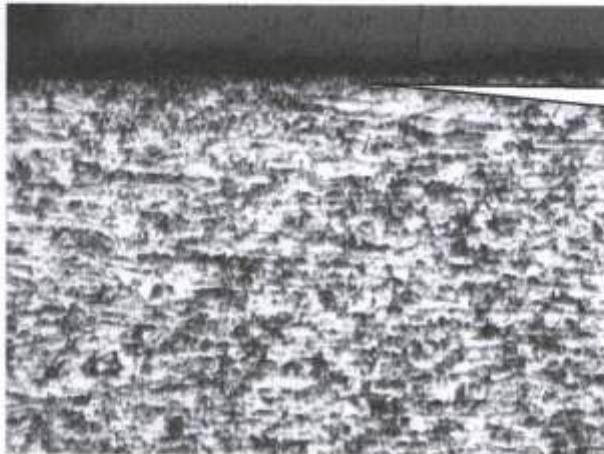
Superfície com indicação de corrosão.

Micrografia 4: S-40789 – Chapa Simond – Próximo à superfície com corrosão - Microestrutura típica de material trabalhado a frio. A direcionalidade da matriz austenítica é mostrada pelas linhas retas horizontais, atacadas em função da resistência à corrosão do material estar prejudicada. Ataque Marble. Aumento 100X.

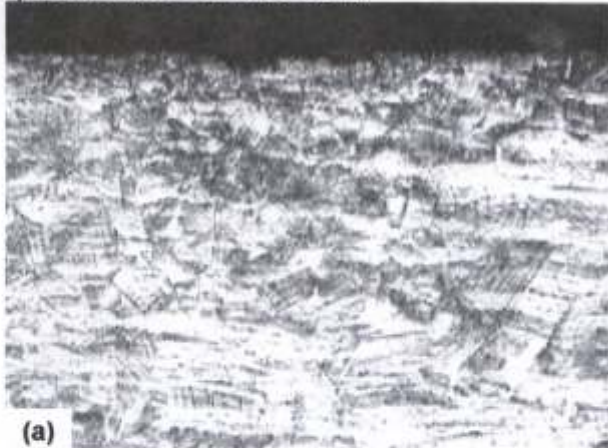
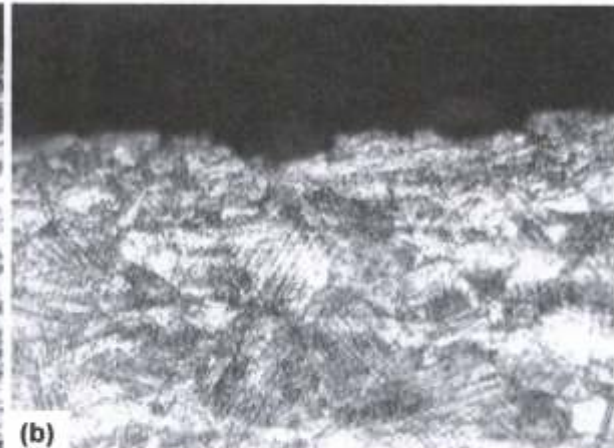
Micrografia 5: S-40789 – Chapa Simond - Próximo à superfície com corrosão - Detalhe da micrografia 4 - (a) Material com microestrutura encruada, indicativo de material obtido por deformação a frio. 400X; (b) Detalhe da região vista em (a). Ataque Marble, aumento 800X.

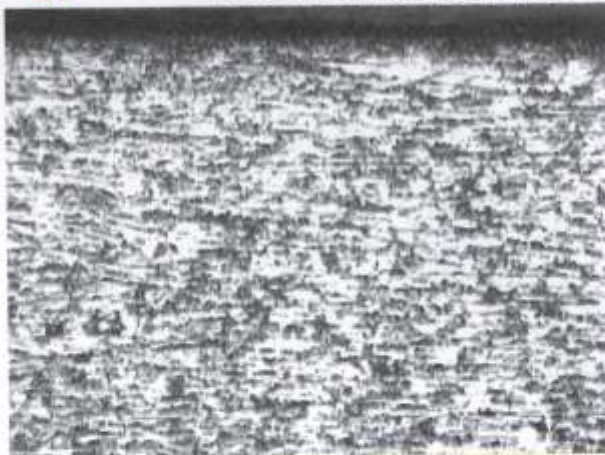
Micrografia 6: S-40789 – Chapa Simond - Próximo à superfície com corrosão - Microestrutura típica de material trabalhado a frio. A direcionalidade da matriz austenítica é mostrada pelas linhas retas horizontais, atacadas em função da resistência à corrosão do material estar prejudicada. Ataque Marble. Aumento 100X.

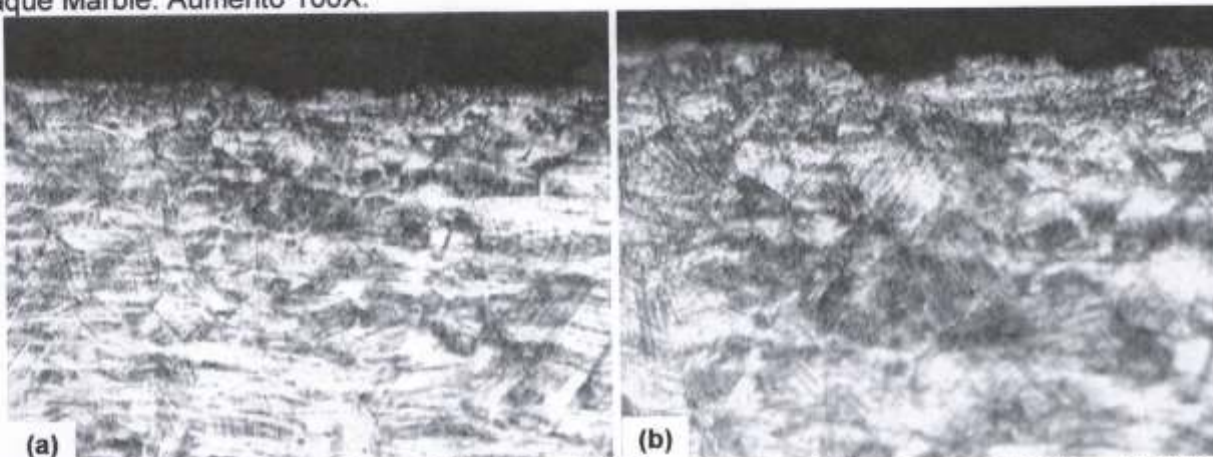
Micrografia 7: S-40789 – Chapa Simond - Próximo à superfície com corrosão - Detalhe da micrografia 6 - (a) Material com microestrutura altamente encruada, indicativo de material obtido por deformação a frio. 400X; (b) Detalhe da região vista em (a). Ataque Marble. Aumento 800X. Presença de corrosão na superfície da chapa.

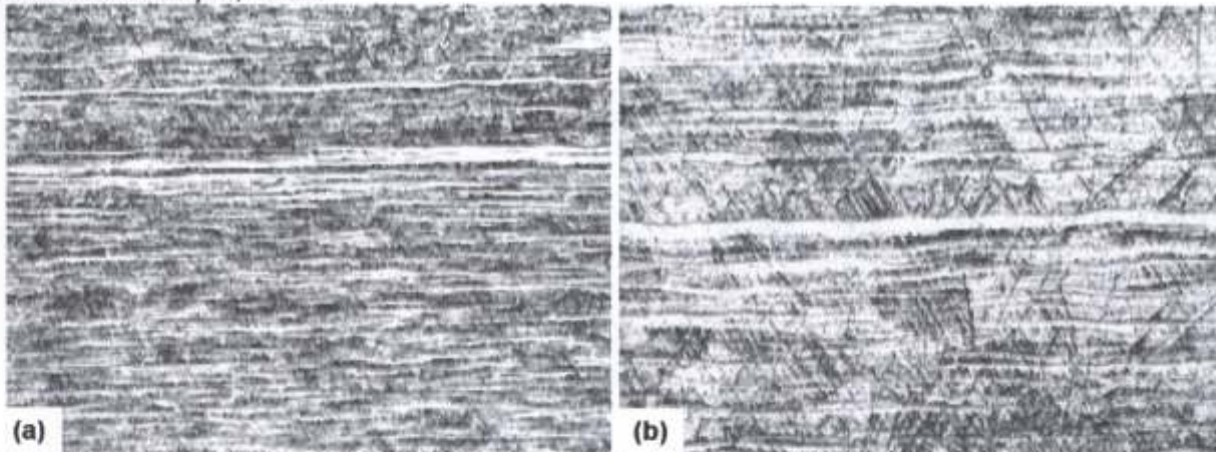
A microestrutura característica do metal de base da chapa é composta por uma matriz austenítica com linhas de deformação plástica. Foi constatada a direcionalidade na matriz pelas linhas retas horizontais, que foram atacadas pelo reagente. Este fato mostra que o material se apresenta com encruamento plástico que tem sua origem na fabricação da chapa. Este fato evidencia que a chapa foi aplicada como recebida.

Micrografia 2: S-40790 – Chapa Bonier - metal de base - (a) Microestrutura típica de material trabalhado a frio. A direcionalidade da matriz austenítica é mostrada pelas linhas retas horizontais, atacadas em função da resistência à corrosão do material estar reduzida. Aumento 100X; (b) Detalhe da região vista em (a). Ataque Marble, aumento 400X.

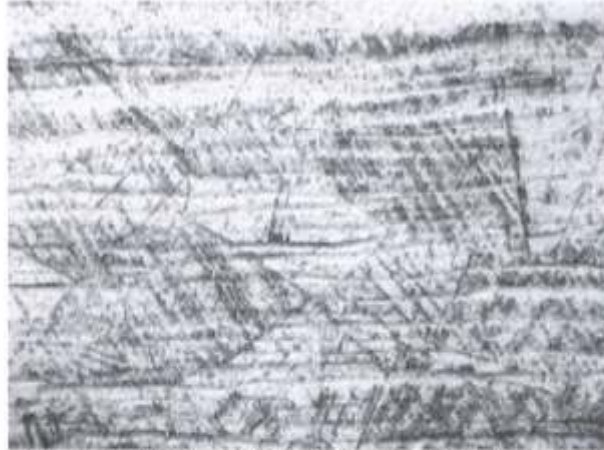
Presença de precipitação de carbeto nos contornos de grãos em toda seção analisada.

Micrografia 3: S-40790 – Chapa Bonier -metal de base - Detalhe da região vista em 2a. Presença de precipitação de carbeto. Ataque Marble, aumento 800X.

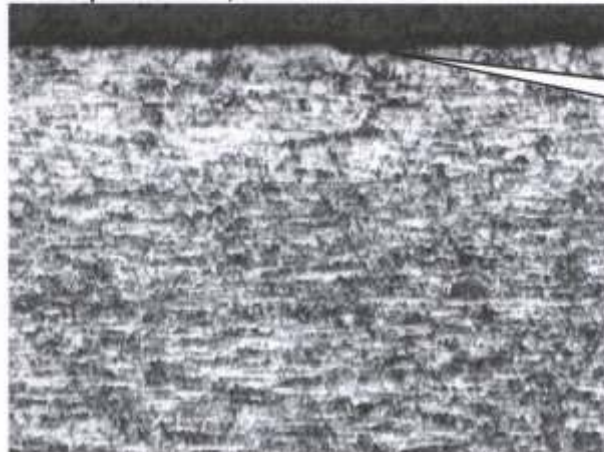
Superfície com indicação de corrosão.

Micrografia 4: S-40790 – Chapa Bonier – Próximo à superfície com corrosão - Microestrutura típica de material trabalhado a frio. A direcionalidade da matriz austenítica é mostrada pelas linhas retas horizontais, atacadas em função da resistência à corrosão do material estar prejudicada. Presença de corrosão na superfície da chapa. Ataque Marble. Aumento 100X.

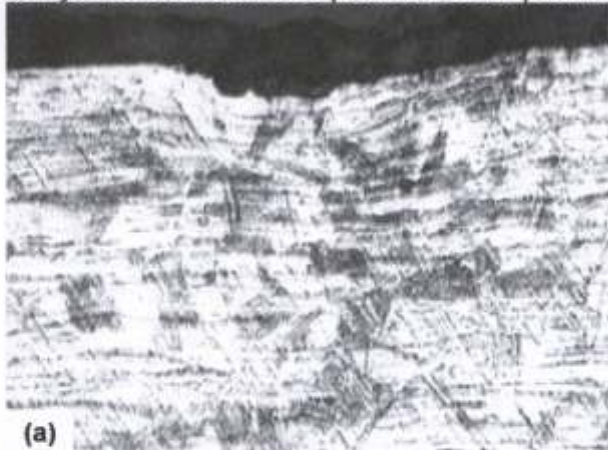
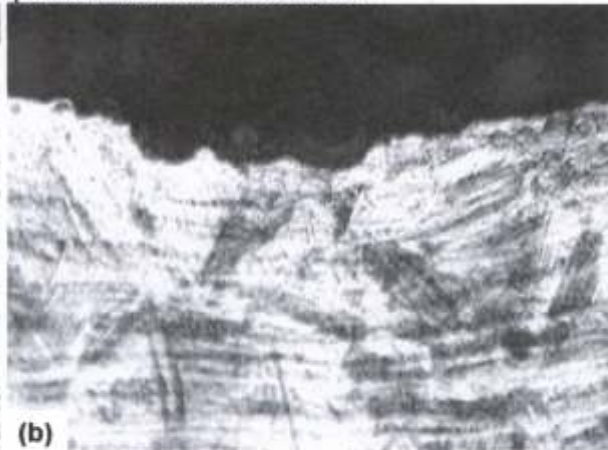
Micrografia 5: S-40790 – Chapa Bonier - Próximo à superfície com corrosão - Detalhe da micrografia 4 - (a) Material com microestrutura altamente encruada, indicativo de material obtido por deformação a frio. 400X; (b) Detalhe da região vista em (a). Ataque Marble, aumento 800X. Presença de corrosão na superfície da chapa.

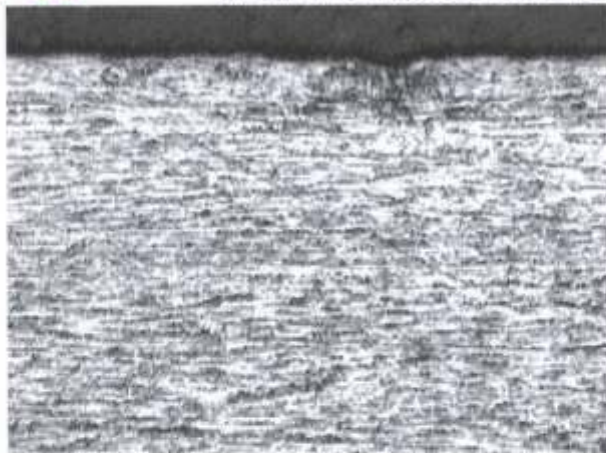
Micrografia 6: S-40790 – Chapa Bonier - Próximo à superfície com corrosão - Microestrutura típica de material trabalhado a frio. A direcionalidade da matriz austenítica é mostrada pelas linhas retas horizontais, atacadas em função da resistência à corrosão do material estar prejudicada. Presença de corrosão na superfície da chapa. Ataque Marble. Aumento 100X.

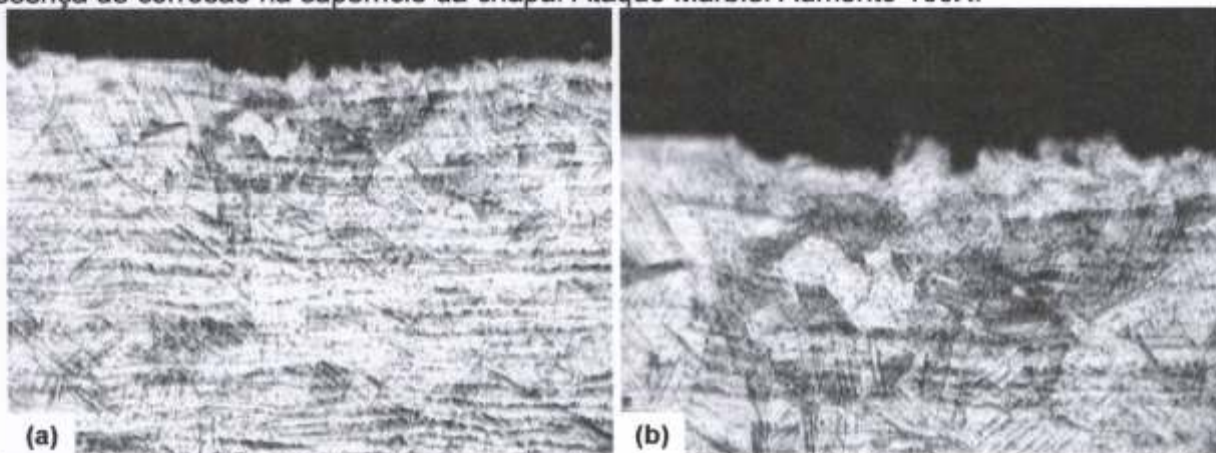
Micrografia 7: S-40790 – Chapa Bonier - Próximo à superfície com corrosão - Detalhe da micrografia 6 - (a) Material com microestrutura altamente encruada, indicativo de material obtido por deformação a frio. 400X; (b) Detalhe da região vista em (a). Ataque Marble. Aumento 800X. Presença de corrosão na superfície da chapa.
